Telas trommel da FLSmith A otimização das telas triplicaram sua vida útil

A otimização da tela do trommel da FLS aumentou o tempo entre as paradas para manutenção de dois para seis meses. Essa diferença aumentou a segurança e a produção além de reduzir as despesas com manutenção. Os recursos anteriormente gastos no moinho foram liberados para atividades de valor agregado.

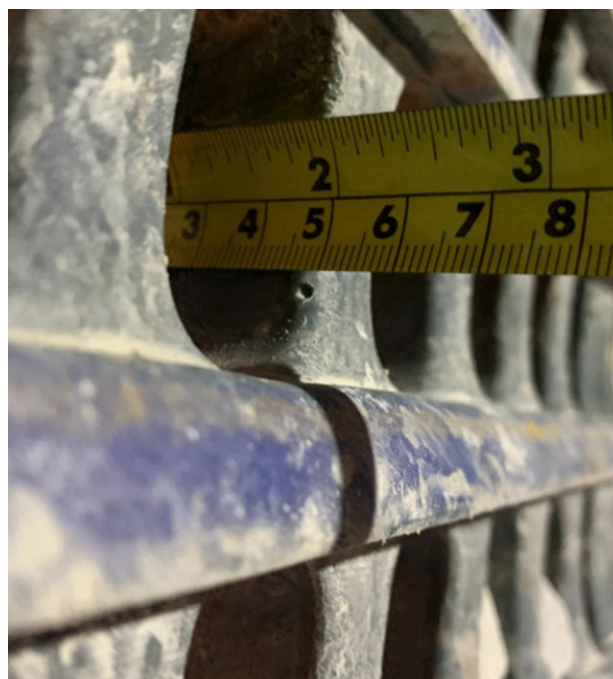
Inspecções frequentes e controle de produtividade

Durante o teste, a FLS trabalhou em parceria com a equipe local para executar o serviço e fez inspeções regulares do painel. Os padrões de desgaste esperados ocorreram durante o teste, mas nenhum dos painéis sofreu danos físicos, tais como rachaduras, rasgos, retenção severa ou deslocamento. Em dezembro de 2020, o teste foi concluído quando foi determinado que as primeiras três fileiras de painéis do lado da alimentação finalmente atingiram o limite para substituição.

Houve um desgaste mínimo nas cinco últimas fileiras trommel. Entretanto, após seis meses de funções operacionais, todo o trommel foi removido devido à preferência do cliente.

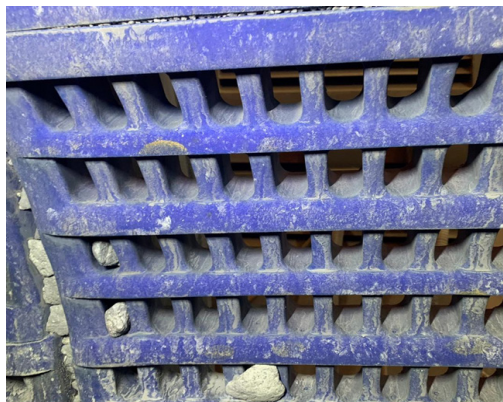
Painel da tela depois de seis meses
